# Most Most 1c - M1

most z Mostu do Rudolic

## MIMOŘÁDNÁ PROHLÍDKA

Objekt: Most ev. č. Most 1c - M1 (most z Mostu do Rudolic)

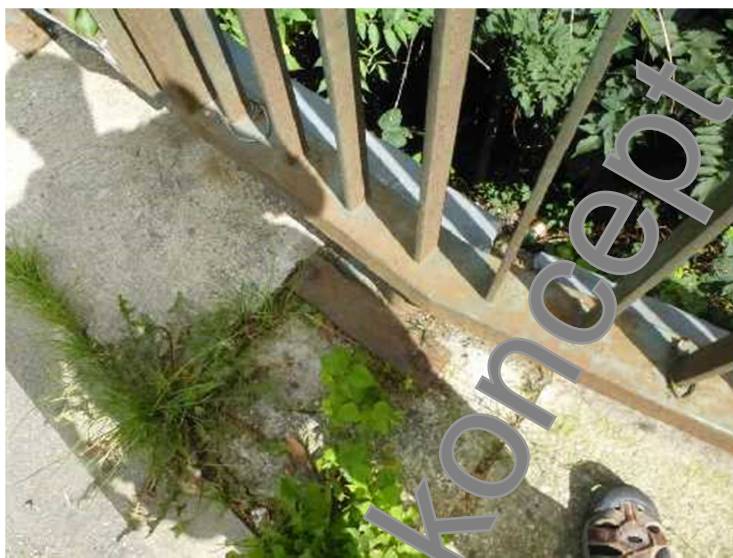
8. Svodidla, zábradelní svodidla, zábradlí, dopravní značení a označení mostu
- 8.1 Zábradlí Zábradlí koroduje. Sloupky zábradlí jsou osazeny v krycích deskách mostních závěrů. Není umožněn dilatační posun zábradlí v místě dilatačních spar.

Sloupek zábradlí je kotvený do krycí desky mostního závěru.

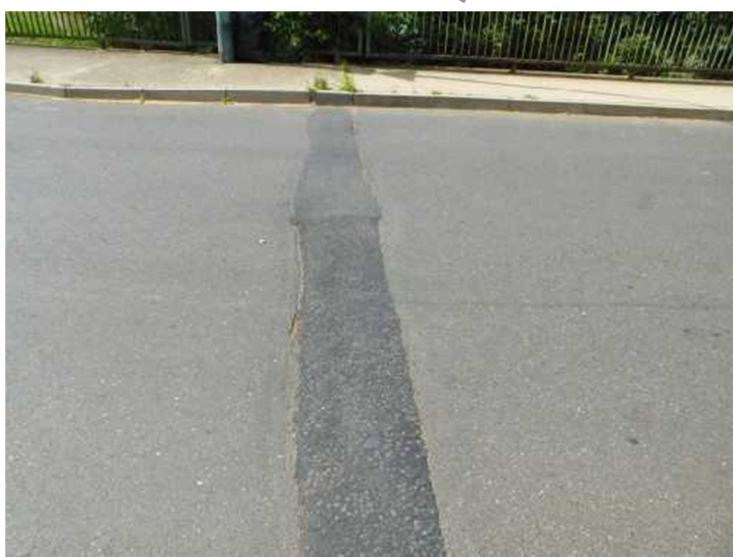
4. Ložiska, klouby, mostní závěry
- 4.1 Mostní závěry Všechny flexibilní závěry jsou deformované, netěsné. Dochází k masivním průsakům dilatačními sparami na nosnou konstrukci i spodní stavbu. Spáry mezi závěry a navazující vozovkou jsou otevřené.

Poruchy mostního závěru.

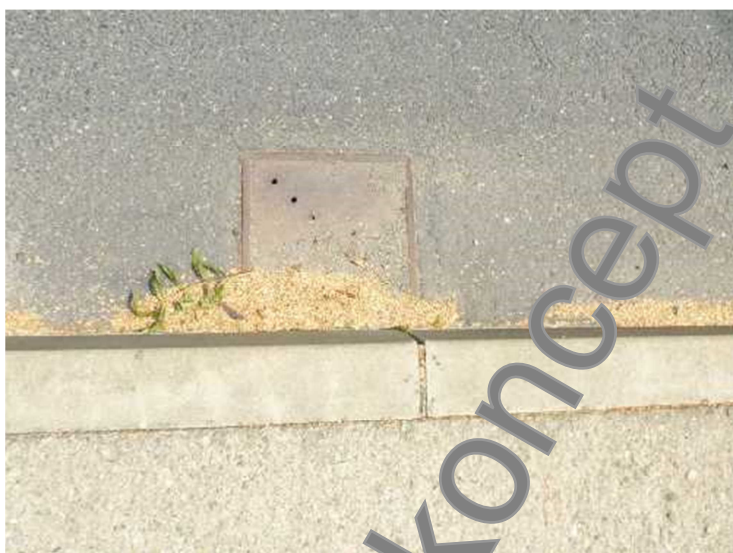
- 5.4 Vozovka V okolí mostních závěrů dochází k deformacím krytu vozovky.
7. Odvodňovací zařízení
- 7.1 Odvodňovací žlab za opěrou 5 se rozpadá.
- 7.2 Osazena namíradní kryty odvodňovačů z děrovaného plechu neumožňují dostatečný odtok vody z mostu.

Odvodňovač je zakrytý děrovaným plechem.

- Nahradit stávající nefunkční provizorní zakrytí odvodňovačů děrovanými plechy funkčními kryty.

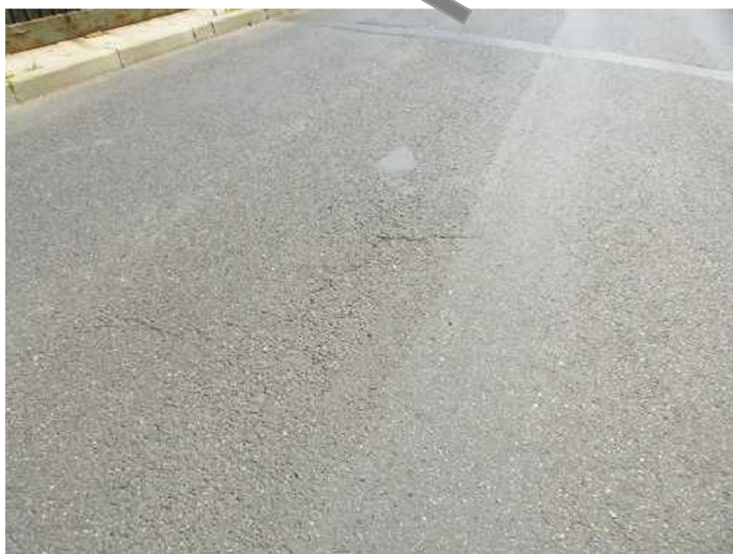
Nepravidelná trhlina v krytu vozovky.

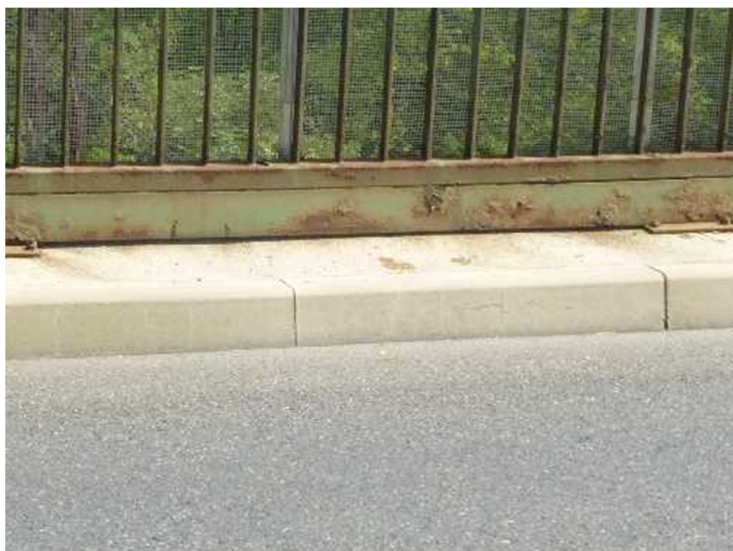
Koroze okopového plechu protidotykové zábrany.

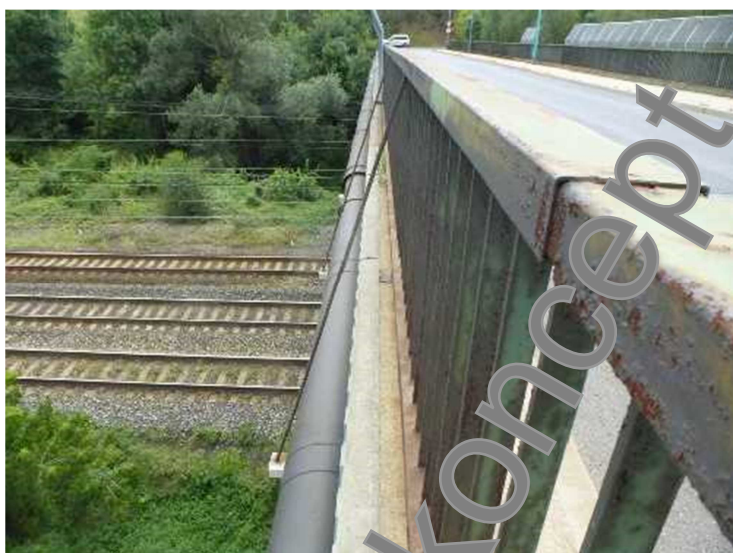
Koroze zábradlí.

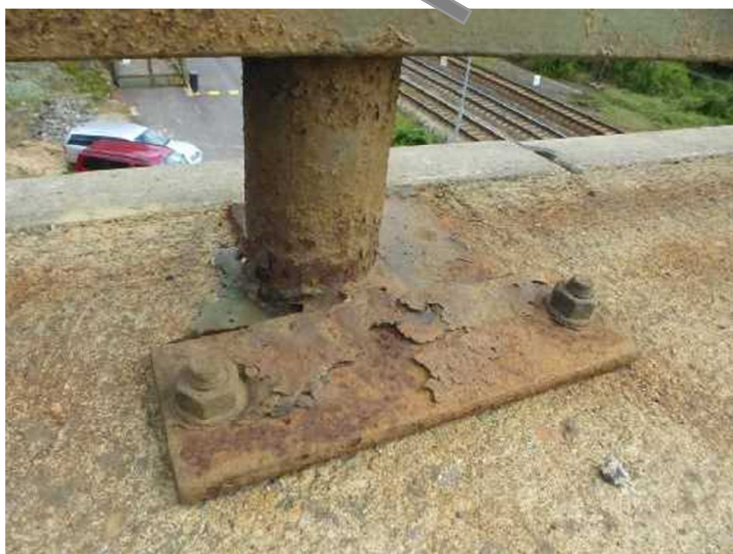
DTTO v místě kotvení do římsy.

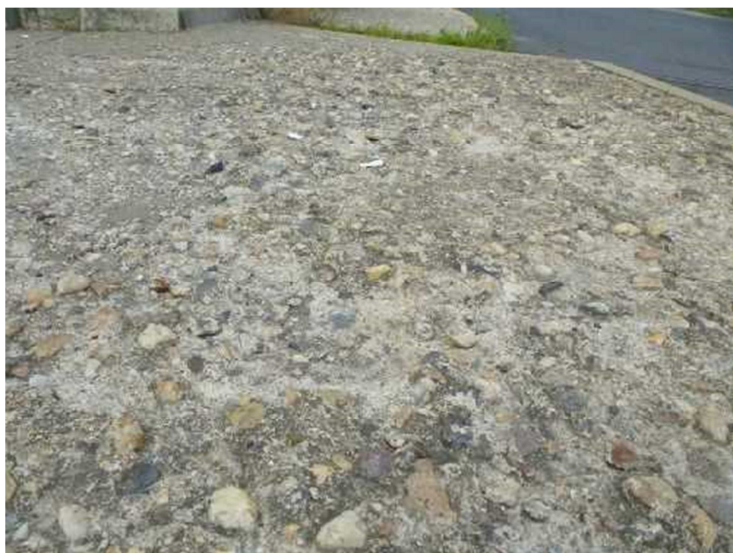
Degradace povrchu betonu chodníku.

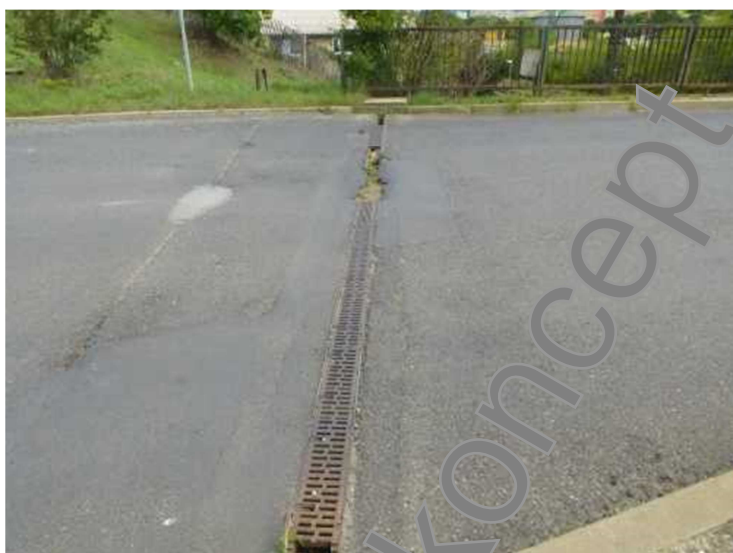
Nefunkční příčný odvodňovací žlab za mostem.

- Zajistit diagnostický průzkum, na základě kterého bude rozhodnuto o další správě a údržbě objektu, resp. o možnosti jeho opravy. Průzkum by se měl věnovat zejména oblastem prosakujících dilatačních spar a pilířů m. V rámci průzkumu je nutné ověřit i zatížitelnost mostu.
- Nahradit stávající příčný odvodňovací žlab ve vozovce za opěrou 5 včetně úpravy jeho odvodnění.

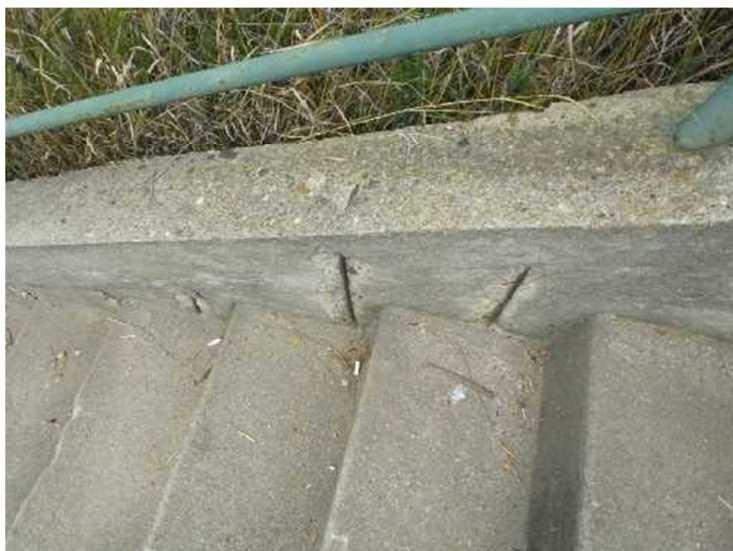
- 10.2 Schránky SZ ve stojkách pilířů nejsou zakryty.
11. Území pod mostem a přístupové cesty
- 11.1 Přístupové cesty U přístupového schodiště jsou lokálně obnažené korodující pruty výztuže v místech nedostatečné tloušťky krycí vrstvy, zábradlí místy koroduje.

DTTO - drobné poruchy.

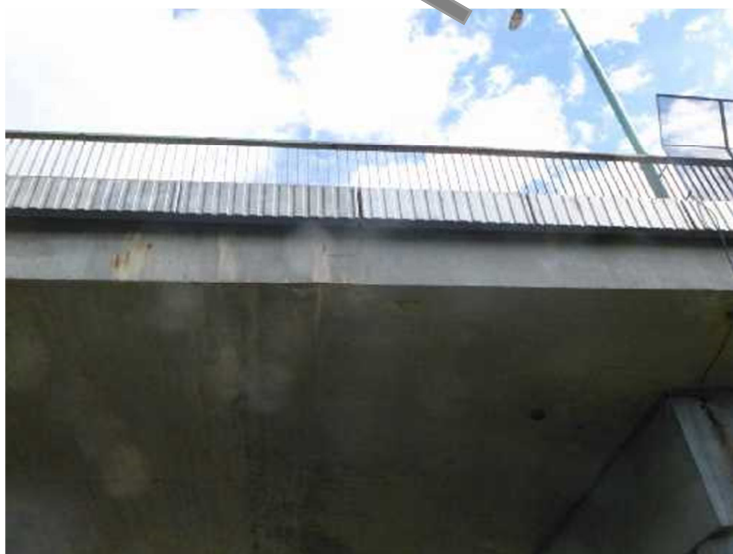
- 3.2 Dilatačními sparami dochází k významným průsakům do nosné konstrukce na opěrách i v místech uložení vložených polí. Vlivem průsaků dochází k hloubkové degradaci betonu desky a separaci krycí vrstvy vlivem expanzních účinků korodující podélné výztuže. Následkem jsou výrazné trhliny na pohledových plochách desky v okolí těchto dilatačních spar doprovázené masivními výluhy pojiva, lokálně pak i odpadnutí krycí vrstvy a obnažení korodující výztuže,.

Typické poruchy v oblasti dilatační spáry.

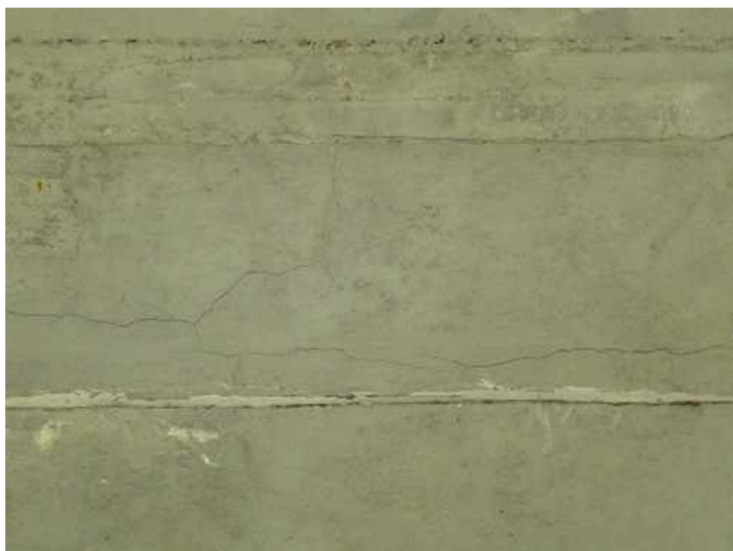
DTTO - trhliny v okolí dilatační spáry.

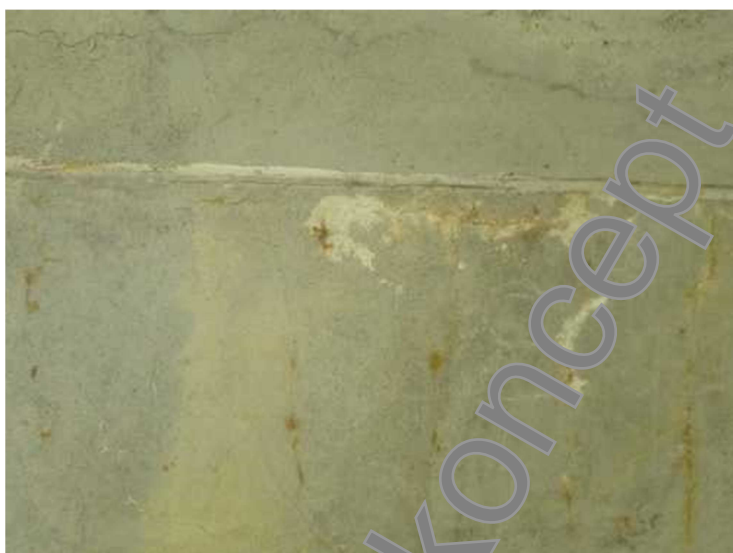
DTTO - průsaky trhlinami.

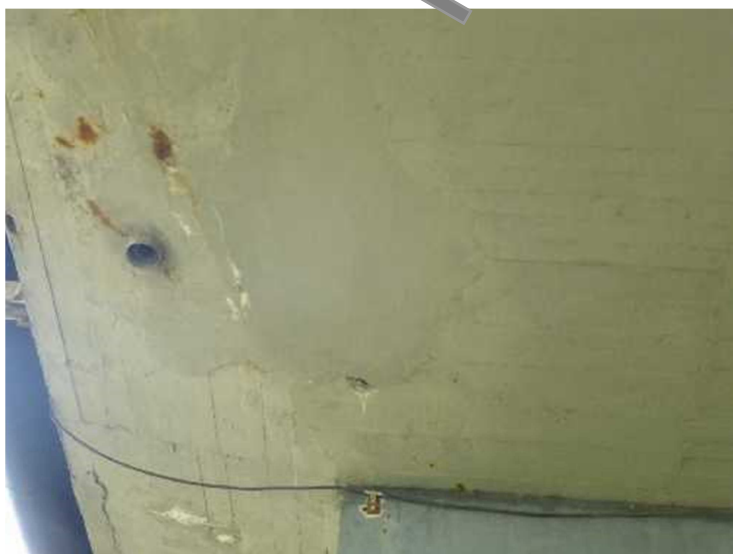
Průsaky v okolí svodů odvodnění.

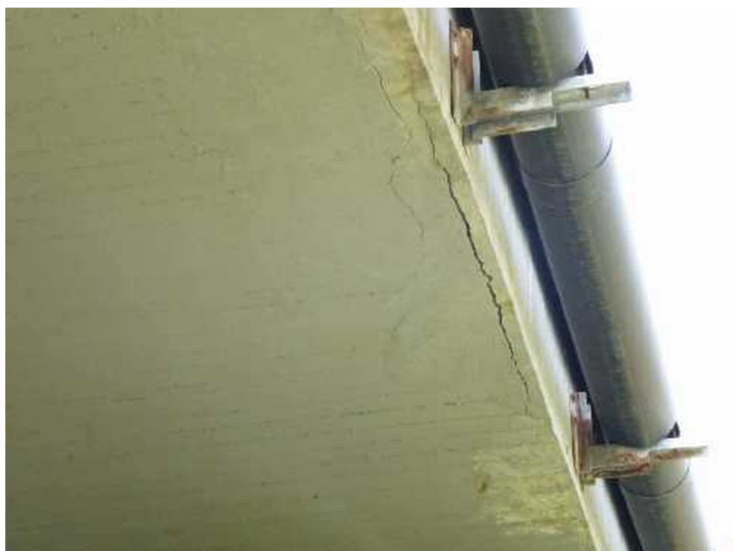
| 3.1 | V hranách desky jsou místy patrné podélné trhliny, které jsou charakteristické pro separaci krycí vrstvy vlivem expanzních účinků korodující podélné výztuže. Místy dochází k zatékání vody ze spáry mezi římsou a nosnou konstrukcí na bok i spodní líc desky. V takových oblastech beton desky povrchově degraduje a obnažená výztuž v místech nedostatečné tloušťky krycí vrstvy koroduje. Ojediněle dochází k průsakům a následným závadám (koróze výztuže, degradace betonu, atd.) v okolí svodů odvodňovačů. |

Odražená krycí vrstva nad korodující výztuží v hraně desky.

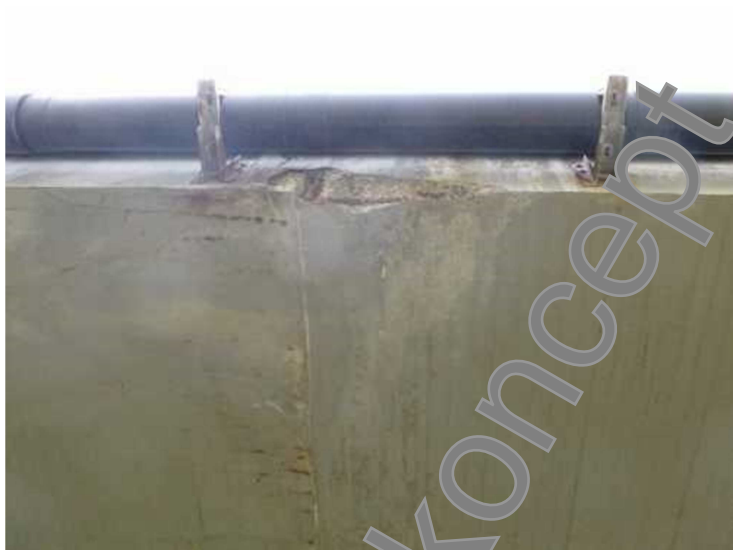
Obnažená korodující výztuž v místě odpadlé krycí vrstvy u dilatační spáry.

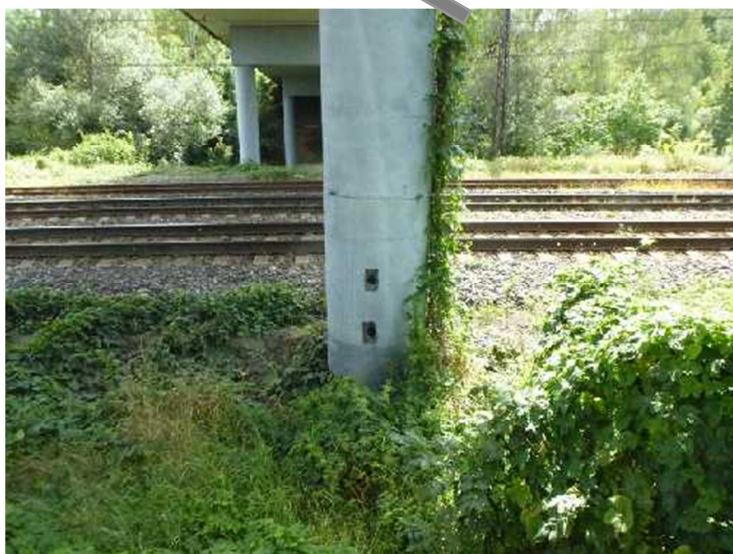
Otevřené schránky SZ ve stojkách pilíře.

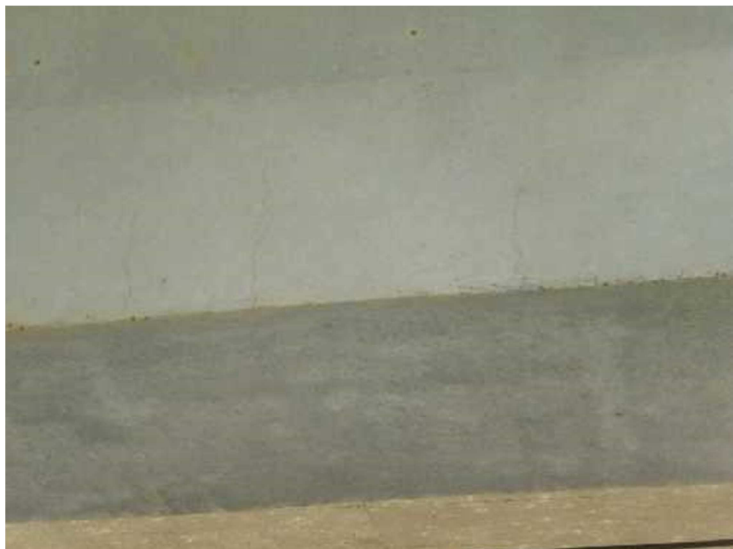
| 2.3 | Mostní podpěry | Na spodním líci stativa pilířů jsou ojediněle patrné příčné trhliny max. odhadované šířky 0,1 mm. |

Trhliny na spodním líci stativa pilíře.

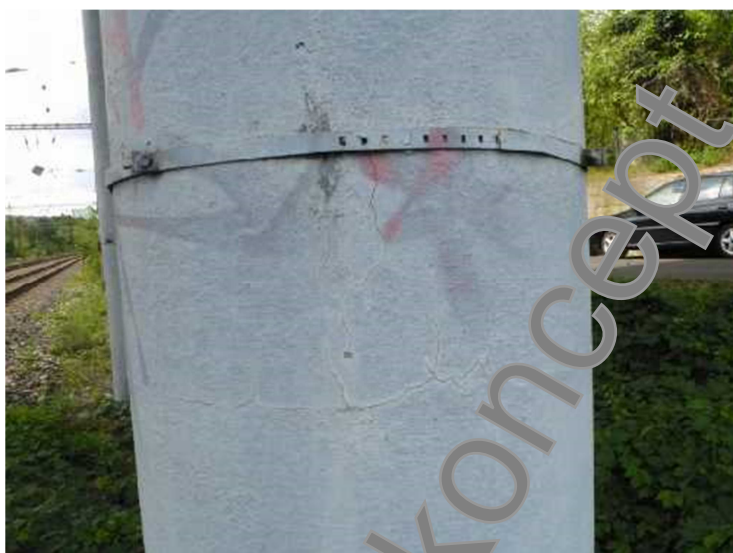
| 2.2 | Mostní podpěry | Na líci pravé stojky pilíře 4 jsou patrné nepravidelné trhliny s drobnými výluhy pojiva. |

Trhliny na líci stojky pilíře.

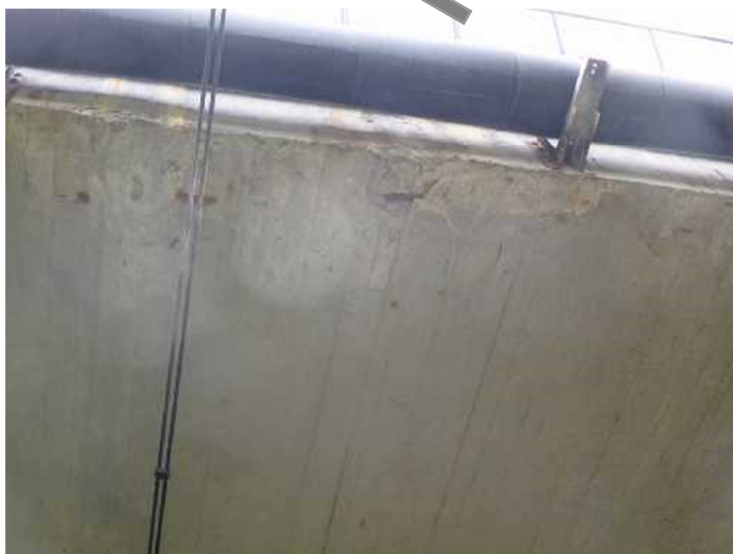
Typická degradace betonu a koroze obnažené výztuže v místě zatékání na spodní líc desky. Koroze konzol trubního vedení.

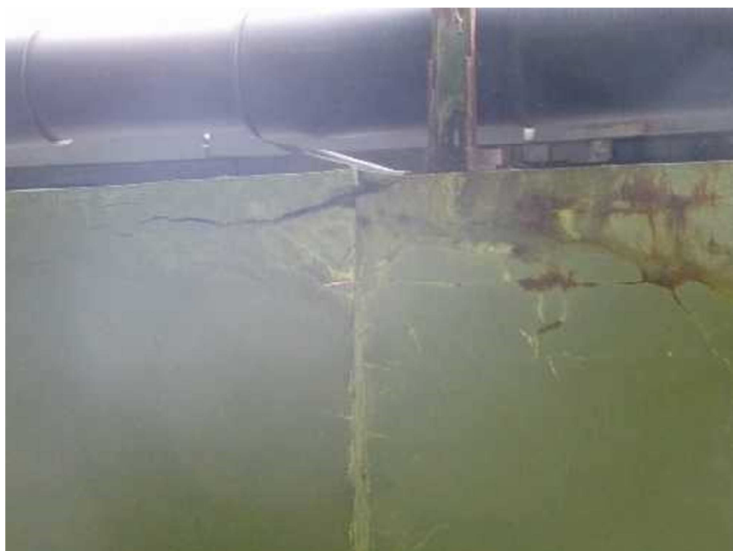
Výrazně odražená krycí vrstva nad korodující výztuží u dilatační spáry.

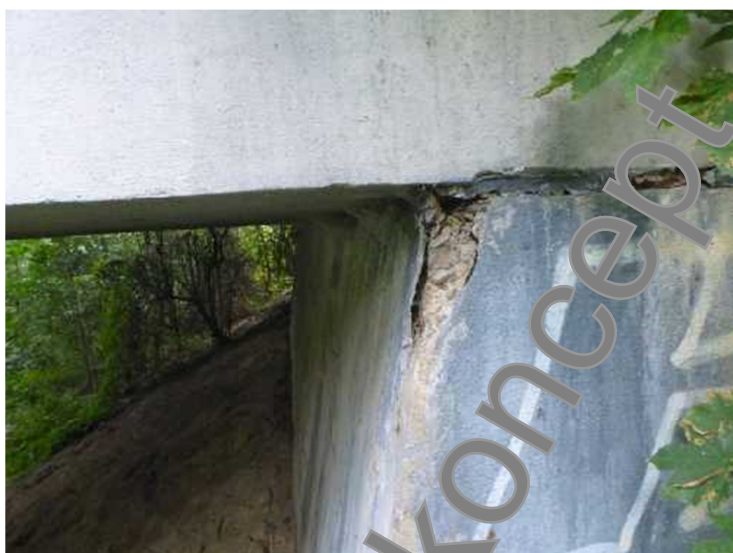
Odražená hrana opěry v místě průsaků úložnou sparou.

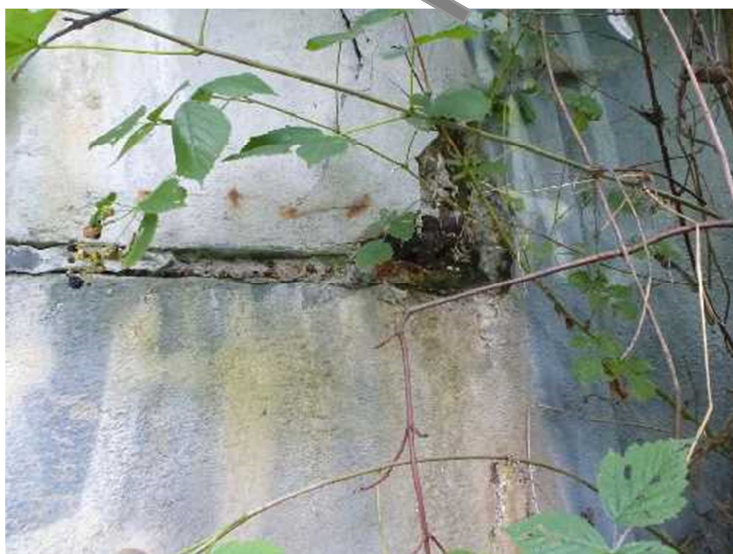
Odražená krycí vrstva na boku desky v místě uložení na opěru.

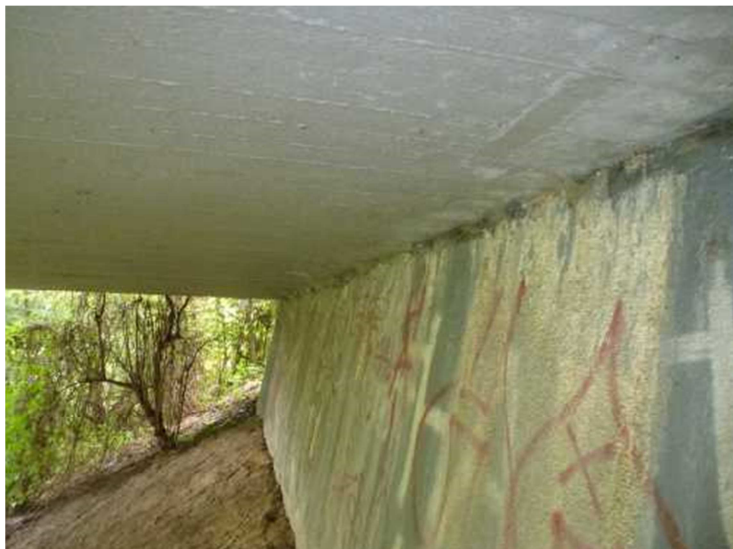
| 2.1 | Mostní podpěry | Dilatačními sparami dochází k zatékání na úložné prahy opěr a následně i na líc dřívku opěr, kde jsou patrné výrazné výluhy pojiva. |

Stopy po průsacích s výluhy pojiva na líci dřívku opěry.
